PREFEITURA DE  
LONDRINA

## Programa de Sinalização de Área Escolar

Diretoria de Trânsito e Sistema Viário  
Instituto de Pesquisa e Planejamento Urbano de Londrina – IPPUL  
Prefeitura Municipal de Londrina  
2014

## 4 – Estudo de Caso

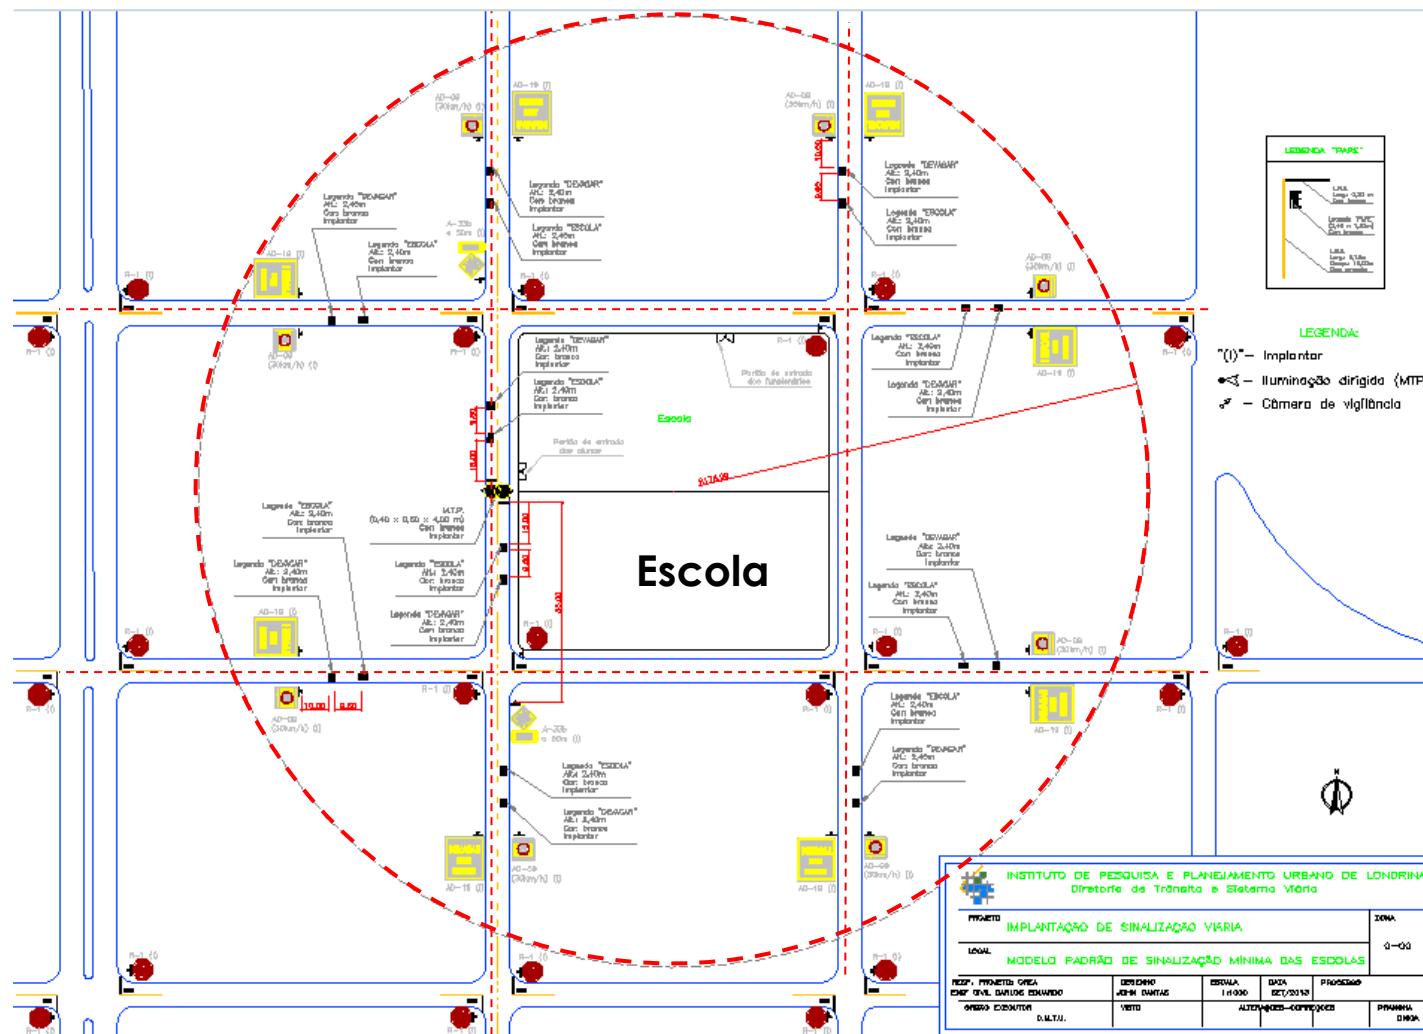
- Raio de Abrangência de 150 metros.
- Área destacada para a implantação da sinalização especial.
- Placa para regulamentação de velocidade AD-09.

Placa especial para área escolar AD-19, legendas “DEVAGAR” e “ESCOLA” em todos os acessos à área de influência escolar.

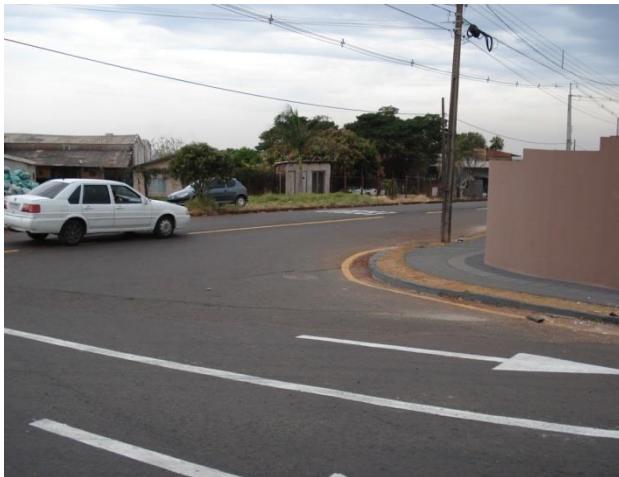
Foto 01 - Alta Velocidade Próxima ao Acesso

Alta velocidade desenvolvida próximo aos acessos; passagem de motos nas calçadas (R. Pedro Bortolucci); Excesso de automóveis no trajeto escolar (R. Pedro Bortolucci → R. João Panchoni → R. José Von Stein → R. Octávio Clivati; Carros parados em fila dupla para embarque de alunos; Calçadas estreitas na R. José Von Stein (ambos os sentidos), calçada estreita na R. João Panchoni (lado oposto à escola), ausência de calçada na R. Pedro Bortolucci; Desrespeito à sinalização (parada e estacionamento); travessia de pais e alunos na Rodovia Carlos João Strass fora da passarela; utilização do canteiro central (torres de alta tensão) na R. Octávio Clivati para retorno dos professores e funcionários (sentido Oeste).

- 1 - Mudança de sentido na Rua João Panchoni.
- 2 - Sinalização através das legendas, faixa de pedestres, placa de advertência e regulamentação.
- 3 - Controle do estacionamento através da proibição de parada/estacionamento próximo ao portão principal da escola.

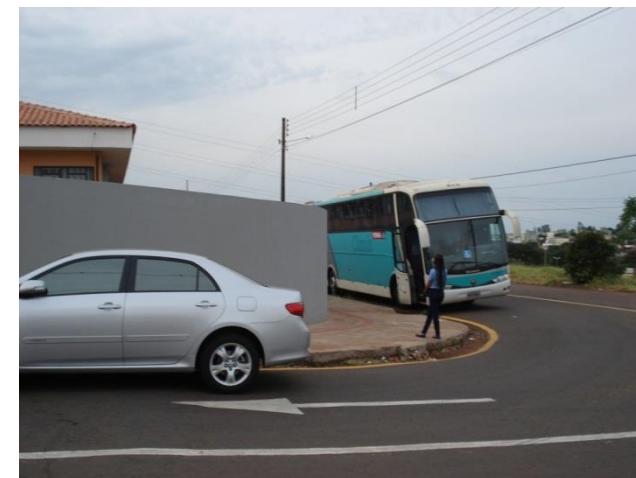
Foto 04 – Parada em Local Proibido

- a. Existe área específica para emb/des: não há.
- b. Qual a localização da vaga: não há.
- c. A quantidade de vaga é suficiente para a demanda: não há.
- d. Os alunos atravessam a rua para emb/des: sim.
- e. Os pais param em fila dupla: sim.
- f. Os pais estacionam em local proibido? Qual (is): Sim, próximo à esquina, em cima da faixa de pedestres.

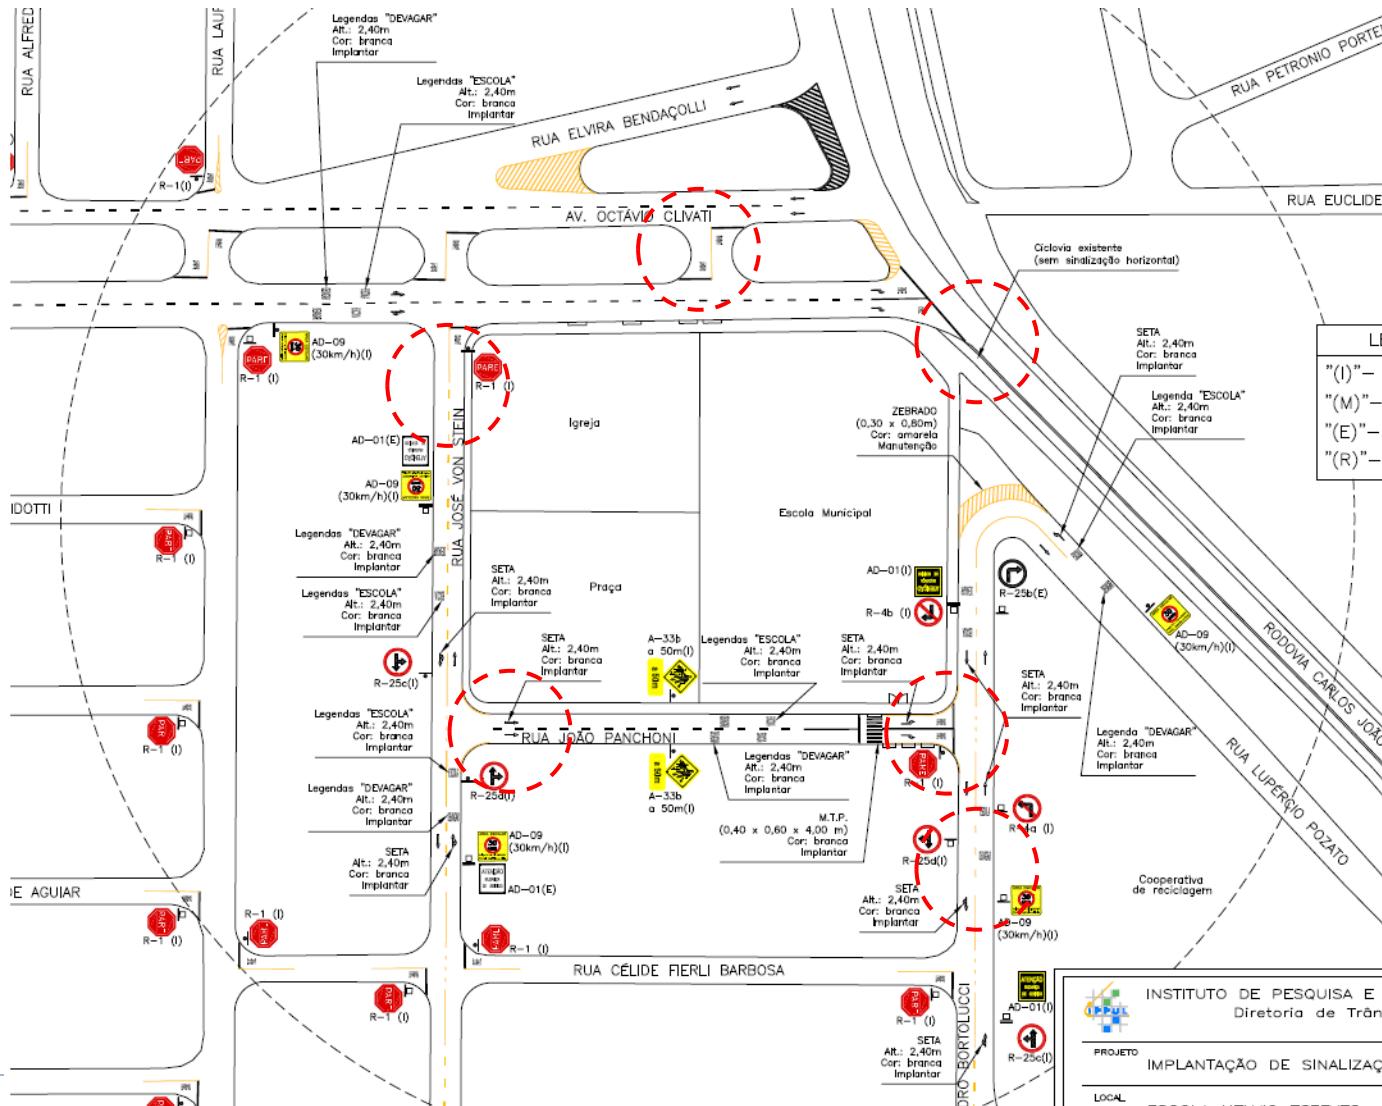
## 4 – Estudo de Caso – Projeto

- 7 - Gradil na divisão da ciclovia com o passeio, na marginal da rodovia Carlos João Strass, evitando a subida de motos.
- 8 - Abertura e pavimentação do canteiro da avenida Octávio Clivatti para a utilização como retorno por parte dos professores e demais funcionários.
